Climatologia das Chuvas e Efeitos Antrópicos da Urbanização na Bacia do Rio Acre, Amazônia Ocidental

Climatology of Rainfall and Anthropic Effects of Urbanization on the Acre River Basin, Western Amazon

Alejandro Fonseca Duarte*

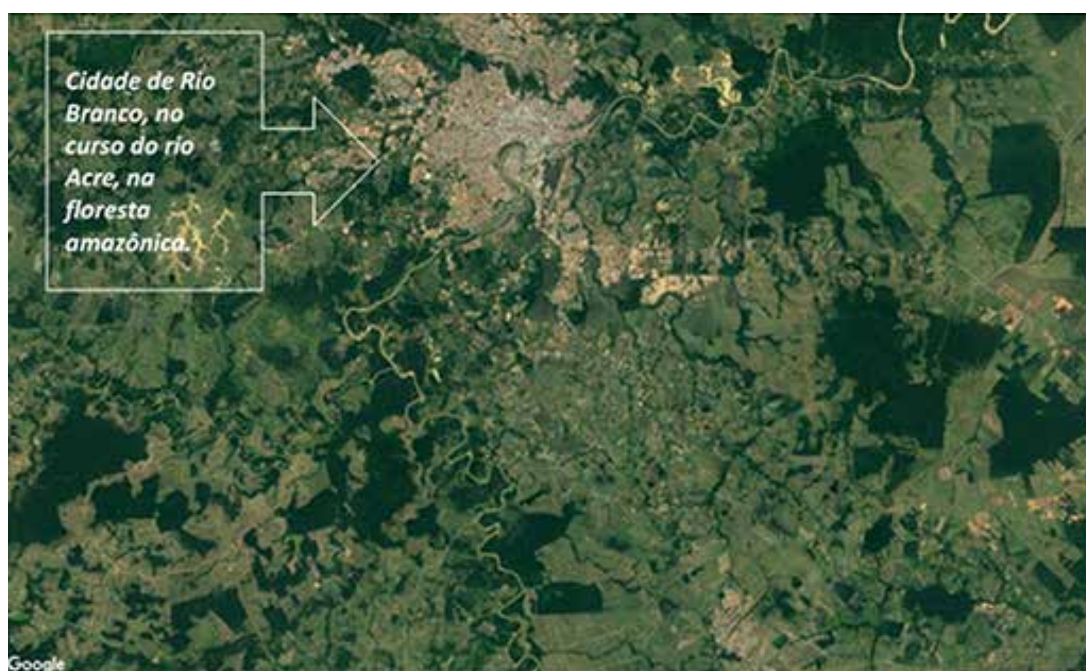
Figura 1: Cidade de Rio Branco, no ambiente amazônico, localizada nas coordenadas 9° 58' 26" Sul, 67° 48' 27" Oeste, com uma população de 377.057 hab.

Uma visão do efeito das componentes antrópicas na paisagem pode ser observada por comparação entre os ambientes intactos do curso do rio e o ambiente de uma cidade banhada pelo mesmo rio. Na Figura 1 mostra-se a comparação entre esses ambientes. O ambiente natural corresponde a uma área de floresta amazônica, na bacia hidrográfica do rio Acre nas proximidades da cidade de Rio Branco, um ambiente construído às margens do rio.

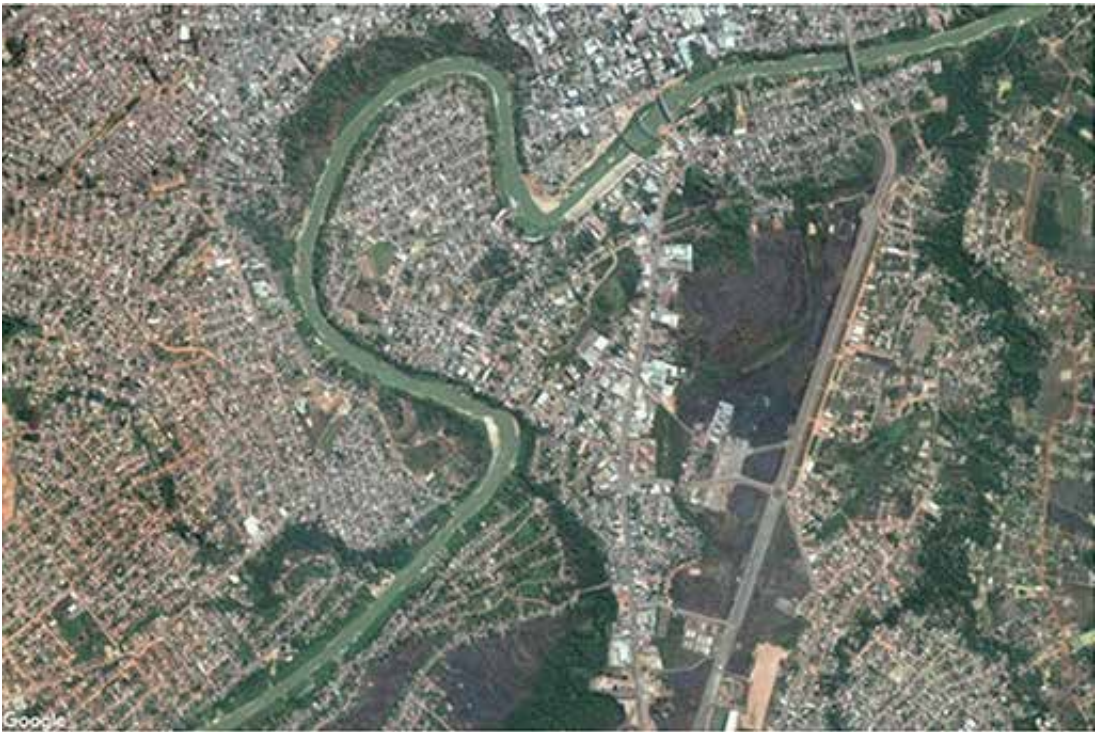
Figura 2: Meandro do rio Acre, no centro da cidade de Rio Branco. Às margens do rio, e de outros cursos de água, estão assentados bairros, que sofrem alagações recorrentes.

Na Figura 2 está ampliada a imagem da cidade de Rio Branco, cuja parte central mostra um grande meandro e bairros alagadiços na concavidade do meandro e ao longo das margens do rio e de outros cursos de água no entorno.

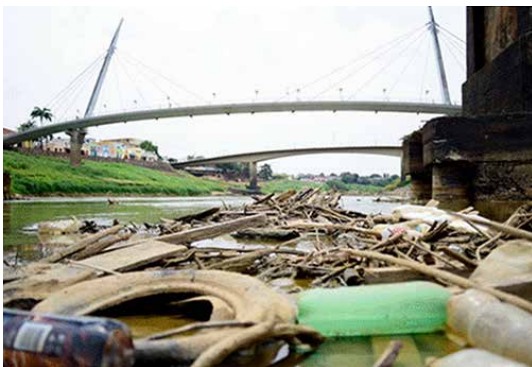
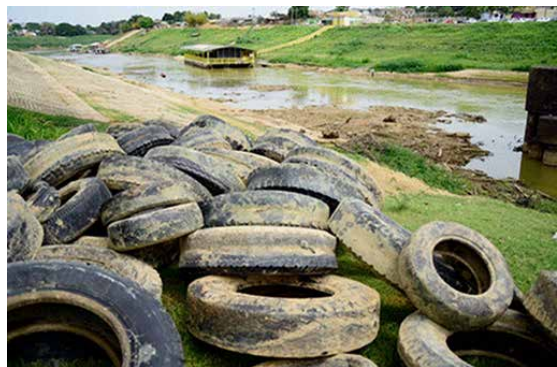
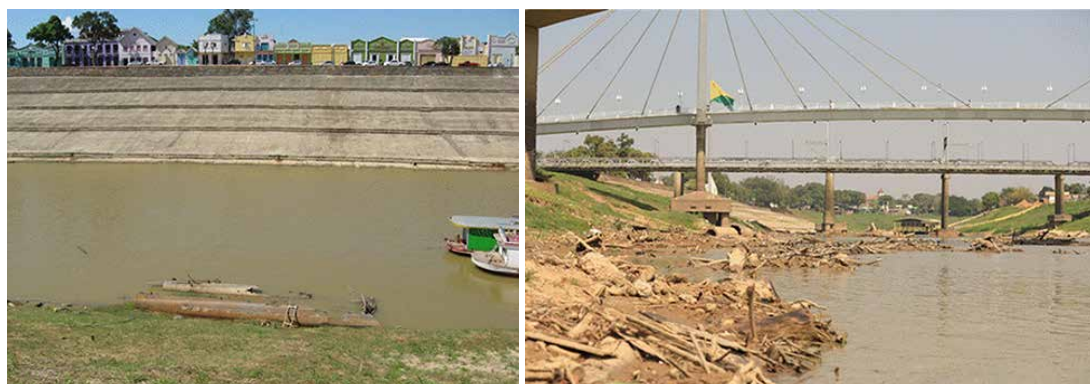
Figura 9: (a) e (b) Toneladas de pneus no leito do rio observados durante a seca de 2016; (c) e (d) Entulhos que favorecem o assoreamento do rio Acre, e impermeabilização que influencia o transporte de água e sedimentos (MELO, 2016)

O escoamento superficial das águas pluviais em Rio Branco acontece sobre um solo impermeabilizado, e são notórios os lugares de alagação nas ruas da cidade. Parte das encostas do rio também estão impermeabilizadas e, em geral, sem vegetação ripária. Ao longo da trajetória urbana do rio sua largura, em diferentes seções, mudou entre 63 e 138 m, durante a seca, em 2008. Assim mesmo o nível das águas no ponto mais profundo da seção esteve entre 3,5 e 4,5 m, e outros pontos mostraram níveis inferiores a 2 m. Em outra seção a profundidade máxima, em 2008, foi de valor de 1,34 m; em 2011 de 5,25 m e em 2012 de 2,41 m. As influências para tais comportamentos aparentemente estão na configuração de meandro, na carga de sedimentos muito abundante, no movimento de bancos de areia provocado pela exploração econômica madeireira e pela extração de areia. Também vale considerar a obstrução do fluxo das águas por troncos, pneus, carcaças metálicas, garrafas, e outros obstáculos que encalham no trecho urbano do rio e contribuem para seu assoreamento.

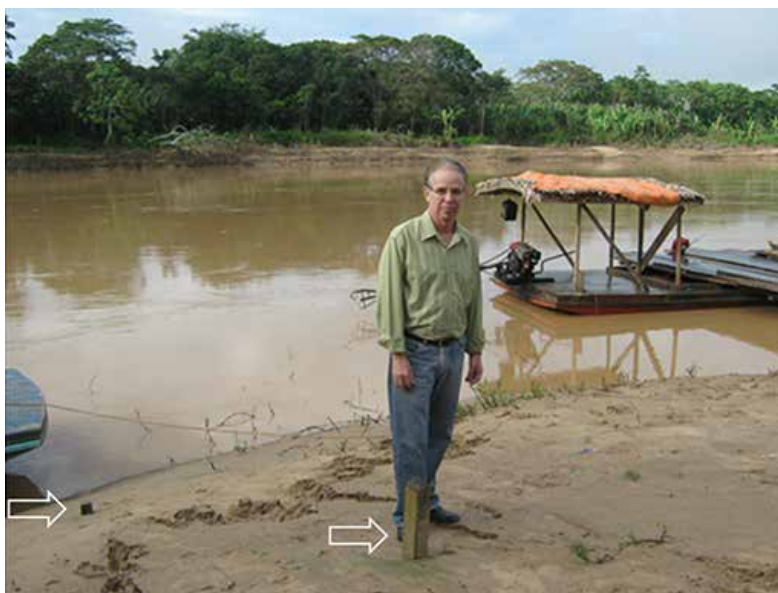
Figura 10: Régulas limnimétricas de 1 m de comprimento sob os sedimentos do rio Acre em Porto Acre

A concentração de sedimentos em suspensão do rio Acre durante as cheias está entre 450 e 550 mg L⁻¹ (DUARTE; GIODA, 2014). Por outro lado, em termos absolutos, o depósito de sedimentos e lixo no leito e encostas do rio Acre pode elevar o nível das cheias entre 1 e mais de 5 m, segundo as estimativas por observações *in situ*. Como mostrado na Figura 10, a sedimentação chega a encobrir as régulas limnimétricas, nas encostas do rio Acre, em Porto Acre, em maio de 2009. As águas da enchente de 2015 levaram toneladas de lixo e areia aos bairros alagados (NASCIMENTO, 2015).
